# Dalla diagnosi... alla cura

**PONTI TERMICI, MUFFE, CONDENSE SONO PATOLOGIE RICORRENTI, SPESSO DOVUTE A ERRORI DI PROGETTAZIONE O DIFETTI DI COSTRUZIONE CHE IN ALCUNI CASI SONO DI DIFFICILE SOLUZIONE. UN CASO DI METODOLOGIA APPLICATA SUL CAMPO PER CONTRASTARE I FENOMENI DI DEGRADO DA CONDENZA.**

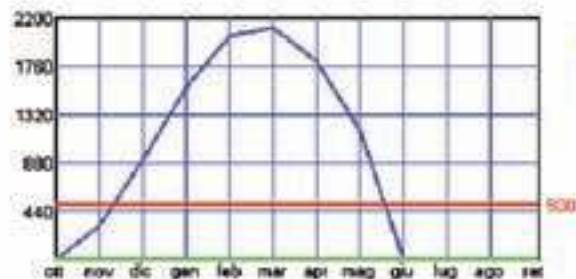
Un'ulteriore verifica termigrometrica è stata eseguita con software PAN 4/ANIT sulla base dei dati raccolti sulla stratigrafia dell'involucro di cui si riporta qualche risultato.

CONDENSA SUPERIORE AL LIMITE (500 g/m³)

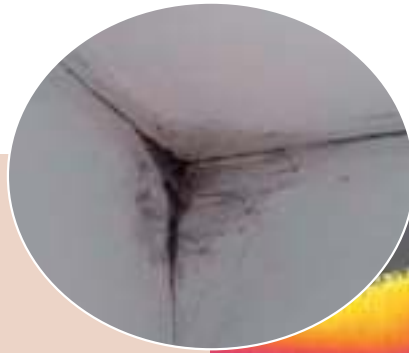
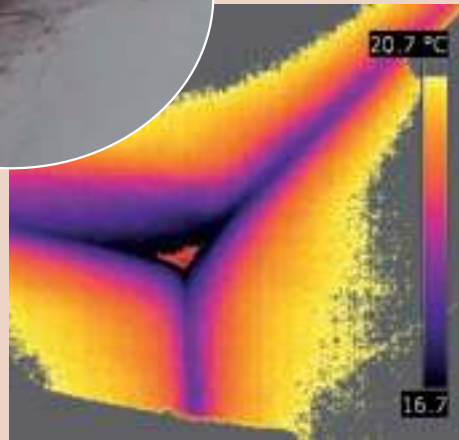
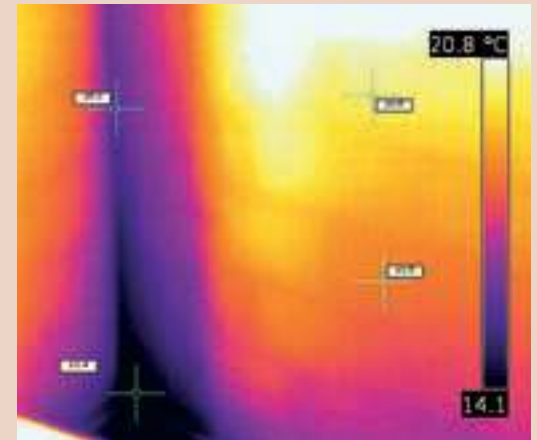
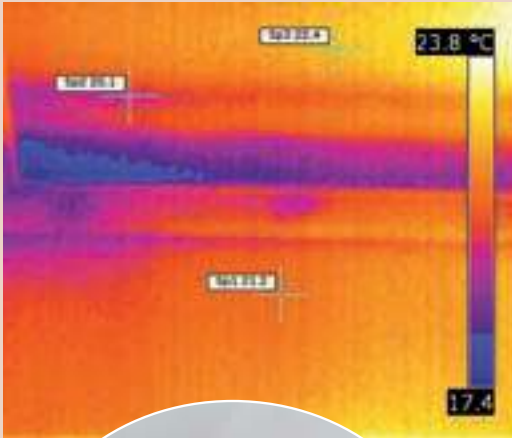
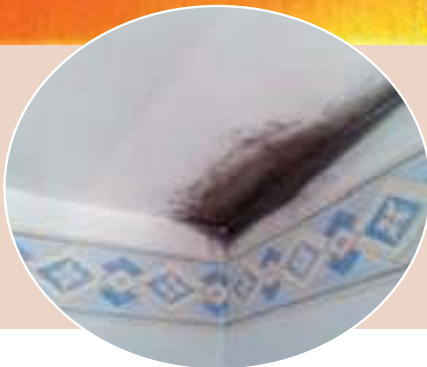
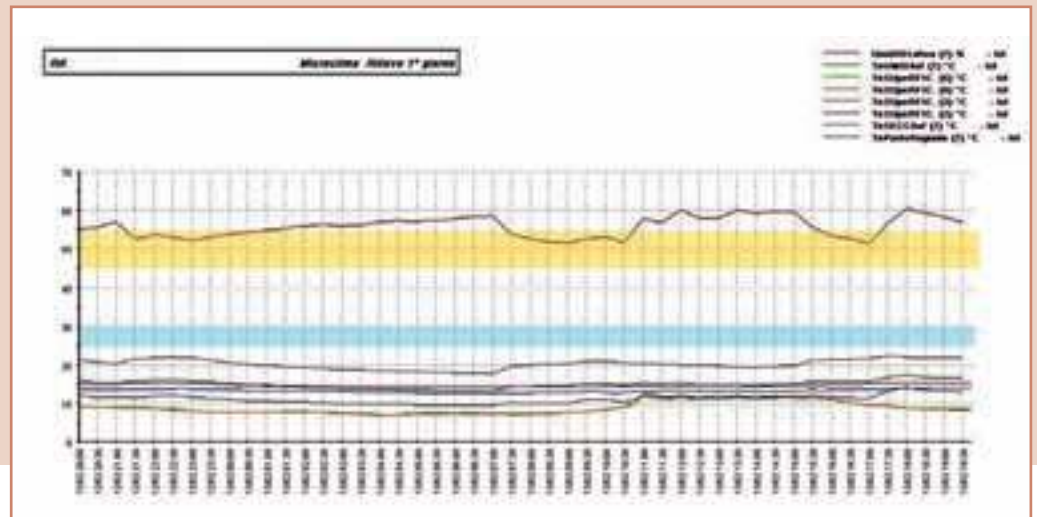
- La Termografia interna ed esterna per valutare dispersioni, ponti termici, aree soggette a rischio condensa superficiale; (inserire IR 1 con foto 9 – IR 7 con foto 8 – e IR 3)
- L'Endoscopia edile per indagare la muratura e valutarne la stratigrafia;
- Il Saggio Stratigrafico con estrazione di un campione d'isolante;
- Il Monitoraggio del microclima interno per cinque giorni consecutivi, per verificare le variazioni dei parametri di umidità relativa, temperatura ambiente e temperature di superficie (interne ed esterne) della parete.

La Termografia ha evidenziato le aree soggette a condensazione, i ponti termici, le dispersioni dell'involucro (facciata Est) e le aree termicamente più critiche. Questo tipo d'indagine (con il beneficio della non invasività) ha restituito informazioni molto utili e interessanti per una prima valutazione del problema. L'Endoscopia e il saggio stratigrafico hanno consentito di determinare il profilo della muratura e tipologia dei materiali costituenti che, per i dati rilevati, è stato possibile eseguire la verifica

grado da condensa superficiale e interstiziale del fronte est di un edificio multipiano a uso residenziale di recente costruzione. La condensa superficiale si manifesta con particolare gravità in corrispondenza dei ponti termici geometrici e sulla fascia perimetrale del pavimento che poggia sulla soletta in oggetto in prossimità della parete di facciata Est. L'effetto della condensa superficiale ha causato la formazione di muffe, spore e alterazioni cromatiche delle superfici, con notevoli disagi per gli occupanti oltre gli evidenti rischi igienici. Il fenomeno di degrado si evidenzia maggiormente al II° Piano F.T. (1° P.abitato) ed ha una relazione con la morfologia costruttiva dell'edificio.
