Conoscere per consolidare la cura giusta dopo la diagnosi

Uncaso d' intervento di consolidamento di una muratura portante in blocchi di cemento vibrato interessata da cedimenti fondali, con conseguente formazione di un quadro fessurativo importante. L'intervento è stato preceduto da una serie di indagini strutturali, rilievi e verifiche preliminari che, hanno consentito di documentare e interpretare le cause, e di progettare correttamente un consolidamento mirato.

Saverio Bevilacqua

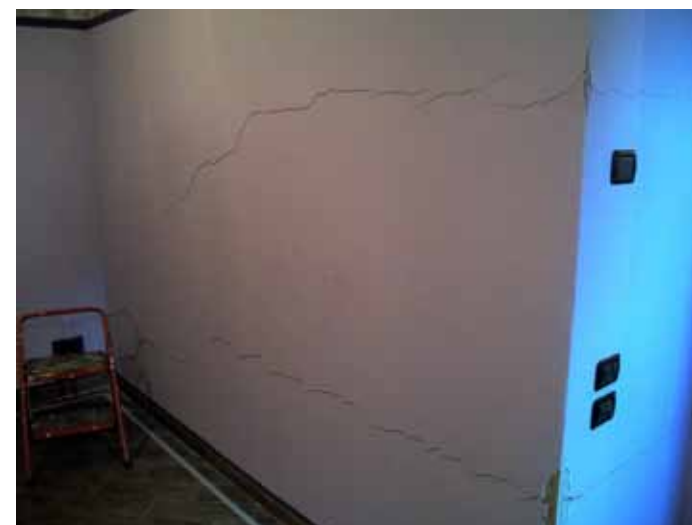
Stato fessurativo parete portante

Da una prima analisi visiva (osservando attentamente le fessure presenti), è emerso chiaramente l'abbassamento del piano pavimento in prossimità della parete portante, e la presenza di una doppia fessurazione (in parte parallela), a diversa altezza. Tale quadro fessurativo, è tipico delle murature soggette a sollecitazione di forze tangenziali e di trazione.

Il cedimento è avvenuto in corrispondenza dei giunti di malta orizzontali e verticali tra due corsi dei blocchi in cls. Una prima fessura si è sviluppata a partire dall'angolo sinistro, in basso, in prossimità della connessione con la parete trasversale, proseguendo in direzione diagonale, seguendo l'andamento dei giunti di malta, protraendosi fino all'angolo destro in alto.

Una seconda fessura si è sviluppata con continuità in direzione orizzontale, in corrispondenza del terzo corso dei blocchi. Una terza lesione è comparsa in direzione diagonale (fino all'angolo interno), a partire dall'angolo destro del vano porta.

dimento, così come si sarebbe dovuto eseguire nella fase costruttiva, si è deciso di eseguire il recupero e l'adeguamento mediante: l'applicazione del tessuto in fibra di carbonio bidirezionale; il ripristino dei giunti corrispondenti alle fessure; la realizzazione di un intonaco armato.

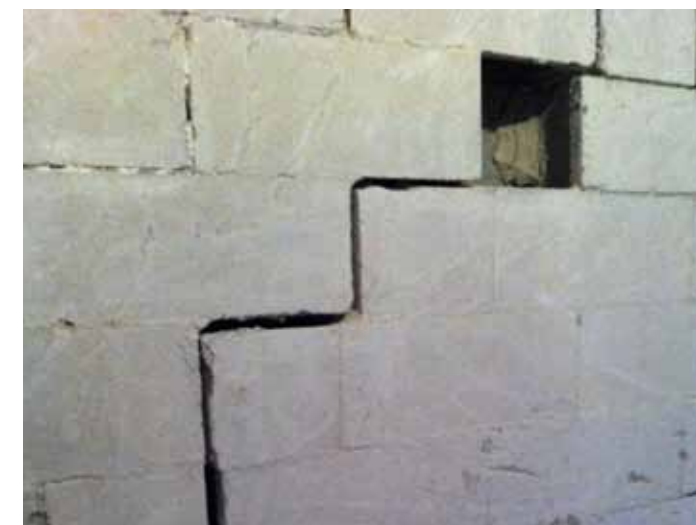
Muratura in blocchi di cemento e particolare dello stato fessurativo

Nello specifico non è riconoscibile un sistema di posa regolare di tutti i corsi dei blocchi (sistema a giunti sfalsati o a "sorrellata"), anche se in prevalenza, la posa è del tipo a giunti sfalsati. Così come la malta di allettamento e da intonaco utilizzate sono risultate dello stesso tipo, friabili e di scarsa consistenza e durezza. Dalle verifiche è risultato che sia la malta da intonaco che i blocchi cavi della muratura non soddisfano i requisiti e le prestazioni richiamate dalla normativa tecnica (classe M 2,5 per malte bastarde, o classe M8 per malte cementizie, come da tabella 11.10 III, e tabella 11.10.IV; verifica al taglio di cui al § 11.10.3.2 delle NTC/2008). Si richiamano anche riferimenti di cui al cap. 4.5, cap. 8, e cap. 11.10 delle NTC / 2008, e l'appendice C 11.10 della circolare esplicativa 2/2/09 n. 617. Secondo le prescrizioni normative non è consentito l'impiego di malte per murature portanti che abbiano una resistenza media a compressione (fm) inferiore a 2,5 N/mm².

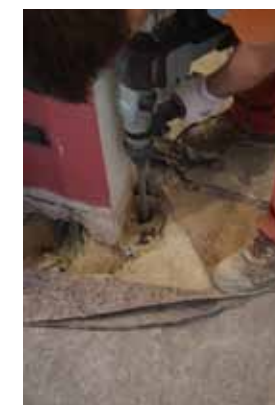
Fase di foratura del sottofondo fino a 65 cm.

Il metodo applicato, ritenuto valido a tale scopo è il sistema di iniezione di boiacche fluide moderatamente espansive. Per garantire la continuità del consolidamento fondale si è progettato un sistema di fori di diametro 35 mm, posti ad un interasse di 15 cm lungo tutto il perimetro esterno del paramento, per permettere una distribuzione uniforme della boiacca alla base. Tenuto conto della stratigrafia rilevata mediante video-ispezione dal piano pavimento fino alla fondazione, si è potuto stabilire la quota di penetrazione della cannula per eseguire le iniezioni di boiacca di malta fluida in profondità, direttamente nello strato di macerie posto ad una altezza sotto il piano pavimento pari a 65 cm.

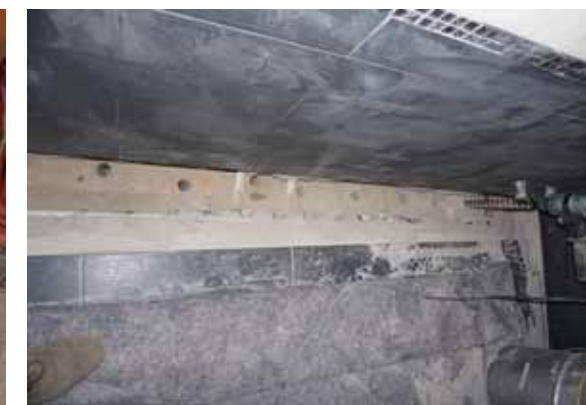
Fori eseguiti lungo tutto il perimetro esterno del paramento murario

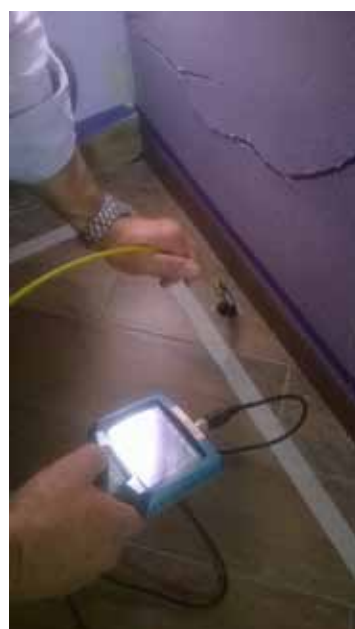
pattato) abbia subito uno schiacciamento per compressione dovuto all'azione del carico su di esso ripartito che, di conseguenza ha provocato un abbassamento del piano di appoggio della muratura trasferendo ad essa degli stati tensionali di trazione e taglio che hanno determinato la frattura del pannello murario secondo il tipico quadro fessurativo evidenziato. L'abbassamento medio (quasi uniforme) è risultato pari a mm 16.

Stratigrafia documentata nella fase di videoispezione

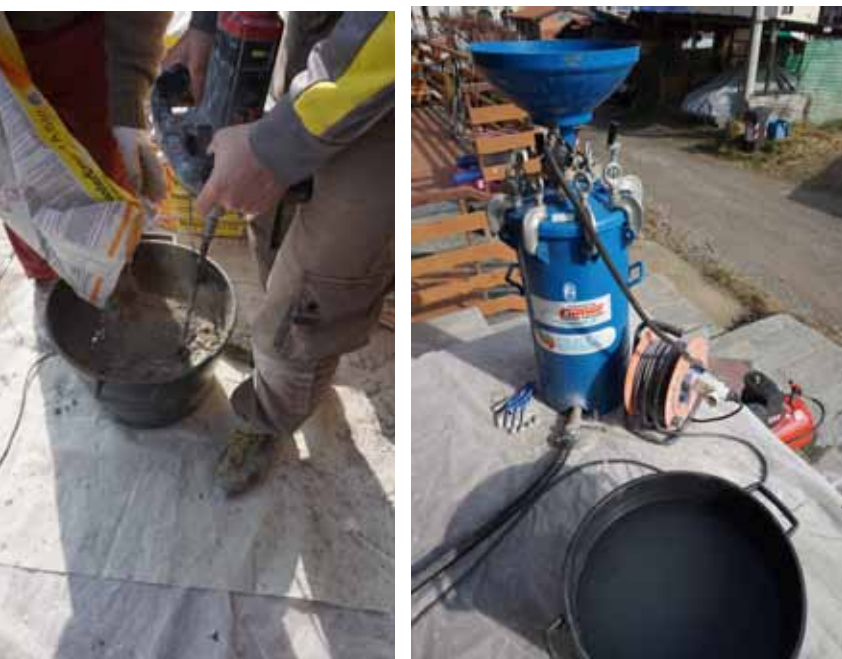
Fase di preparazione della malta fluida

compressione dovute ai carichi gravanti su di esso. A tale scopo è stato predisposto un sistema di iniezione compostoda: un serbatoio d'iniezione collegato ad un compressore d'aria per la spinta della malta fluida a pressione controllata; un gruppo miscelatore della boiaccia; una tubazione di mandata con una valvola conica inserita nella cannula in metallo posta direttamente a contatto con lo strato di macerie.

La boiaccia è stata iniettata ripetutamente nei fori ad una pressione di 1,8 bar, fino a creare la saturazione degli interstizi presenti. La verifica dell'efficacia della distribuzione della boiaccia all'interno dello strato di macerie è stata eseguita con l'estrazione di due carote dopo indurimento della boiaccia.

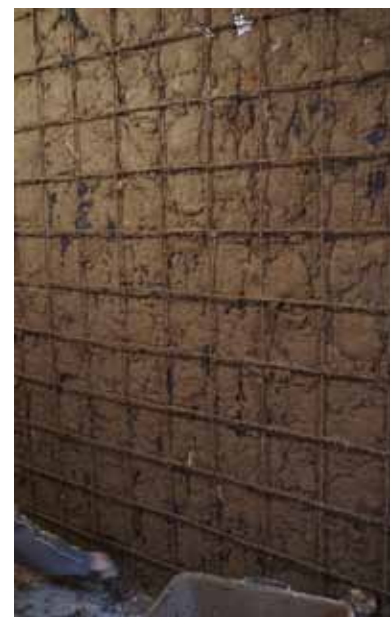
Rete elettrosaldata cm 15 x 15, diametro \varnothing 6

Nel caso in esame, dopo aver atteso 48 ore per l'indurimento delle resine di incollaggio del tessuto in fibra di carbonio, si è proceduto nella realizzazione di un intonaco dello spessore di 5 cm, armato con rete elettrosaldata (maglia cm 15x15, diametro \varnothing 6 mm). La rete metallica in acciaio B450C è stata applicata al supporto mediante connettori metallici ad ade-

renza migliorata, opportunamente sagomati. I connettori sono stati applicati all'interno dei fori (esenti da polvere), eseguiti nei giunti di malta ad una profondità di 12 cm, mediante inghisaggio con resine epossidiche strutturali bicomponenti e a rapido indurimento. Sono stati applicati n.° 8 connettori per mq. La griglia elettrosaldata è stata distanziata dal supporto con spessori di 15 mm.

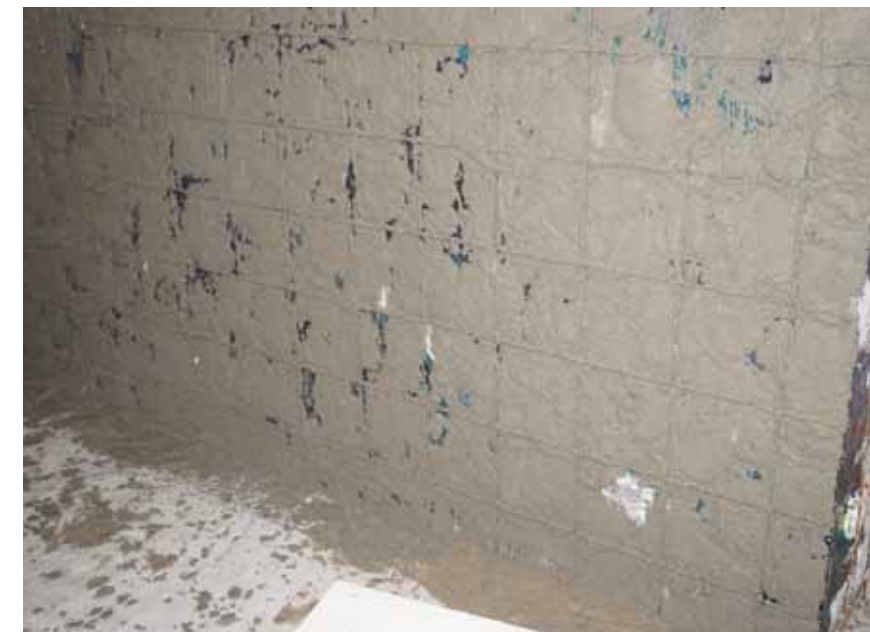
Fase di realizzazione intonaco su rete

La malta premiscelata utilizzata è costituita da una miscela di sabbia silicea di cavadi granulometria 0 - 4 mm, cemento portland, fibre di vetro e additivi specifici che migliorano l'adesione e la lavorabilità. La malta è a ritiro compensato e sviluppa una resistenza pari a 35 N/mm². La posa dell'intonaco è stata preceduta dall'applicazione di un rinzaffo additivato con promotori di adesione. Le armature sono state trattate con un protettivo anticorrosione di copertura bicomponente a basso contenuto di solventi e a base di resine epossidiche.
