... Il “cappotto”? non si fa così

NESSUNA VERIFICA DEL SUPPORTO, L'ISOLANTE SBAGLIATO, DI SPESSORE INSUFFICIENTE E INCOLLATO SOLO PER PUNTI. FISSAGGI INADEGUATI, INSUFFICIENTI E CASUALI. IN QUESTO INTERVENTO È RIASSUNTO TUTTO QUELLO CHE NON SI DEVE FARE PER LA POSA DI UN SISTEMA DI ISOLAMENTO A CAPPOTTO. EPPURE NORME E REGOLE ESISTONO E SONO BEN CHIARE.

Saverio Bevilacqua

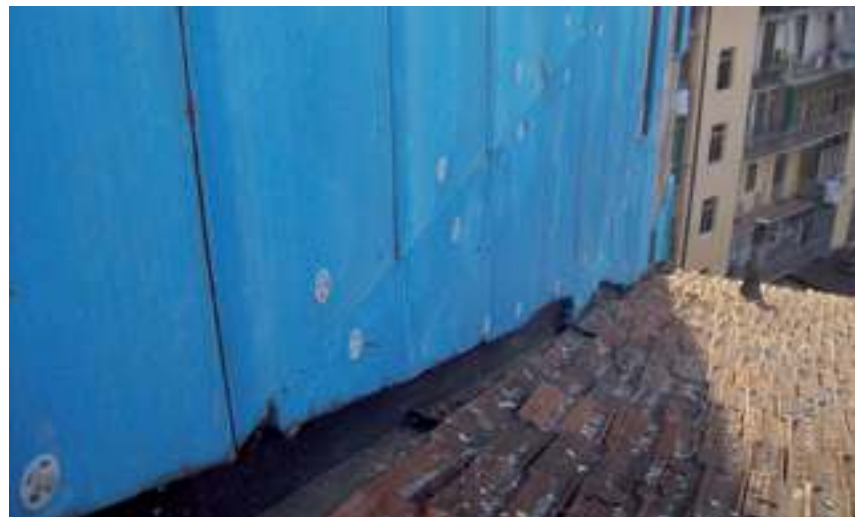
L'isolante prescelto era di tipo polistirene espanso estruso (XPS) di aspetto liscio (con "pelle") di spessore 4 cm. Uno spessore di 4 cm dell'isolante non poteva garantire buone prestazioni per un effettivo incremento dell'efficienza energetica del frontespizio. La struttura liscia dei pannelli non avrebbe potuto garantire una buona aderenza al supporto e alla stessa malta collante (i pannelli si sono staccati dalla malta collante). Si ricorda che il sistema a "cappotto" è oggetto di certificazione di norme Europee e deve riportare il marchio CE. La maggiore affidabilità del sistema si identifica con l'uso di lastre isolanti certificate in Polistirene Espanso Sinterizzato (EPS), perché garantiscono tra l'altro una maggiore stabilità nel tempo alle sollecitazioni di deformazione per effetto delle escursioni termiche.

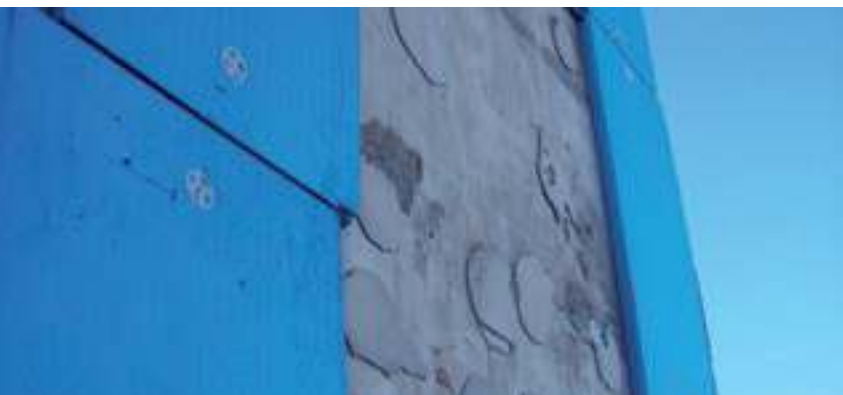
Non è stata eseguita nessuna verifica e preparazione del supporto. La superficie del frontespizio è risultata non planare, con diverse cavillature, piccole lacune di intonaco. Prima della posa del sistema a "cappotto" è necessario ripristinare la planarità della superficie con adeguati riporti; risarcire crepe e lesioni; ripristinare lacune di intonaco; rimuovere e ripristinare le parti soggette a distacco; spazzolare e/o lavare le superfici; risanare degradi; consolidare il supporto se necessario.

Non planarità dei pannelli con giunti aperti, non allineati e sfalsati in modo irregolare. I pannelli sono stati posati in senso verticale e in modo casuale.

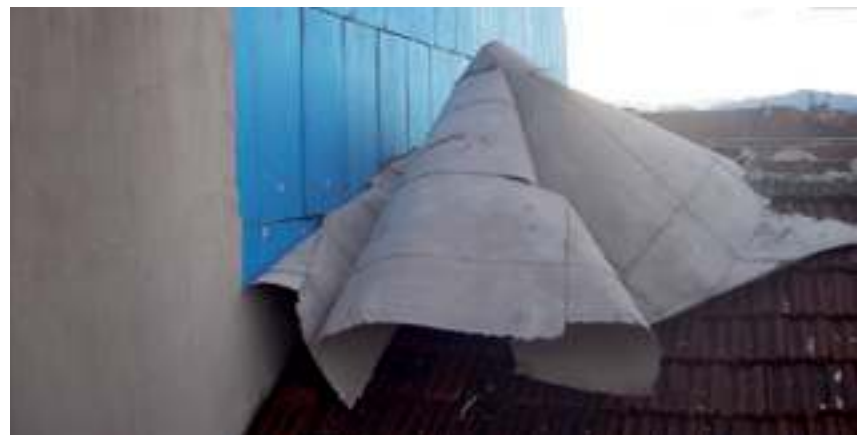
Completo distacco della rete di armatura. Molto probabilmente la rete di armatura è stata posata direttamente sulle lastre senza interporre uno strato di malta collante. La posa scorretta della rete di armatura ha funzionato da elemento separatore (e non di rinforzo) fra massa rasante e pannelli isolanti. Nessun risvolto angolare e paraspigolo di rinforzo è stato riscontrato sugli angoli esterni del frontespizio.

Fissaggi inadeguati, insufficienti e casuali, senza rispettare uno schema o un criterio di posa. La maggior parte dei fissaggi sono stati eseguiti in corrispondenza dei vuoti, accentuando l'effetto "cuscino". Gli stessi fissaggi sono stati eseguiti con tasselli in PVC universali non conformi e non omologati secondo le disposizioni delle linee guida ETAG 014 (in questo caso avrebbero dovuto essere di categoria C). I fissaggi (in quantità nettamente inferiore a quelli necessari) sono stati eseguiti senza tener conto della topografia dell'intorno (in questo caso di categoria II) e della zona territoriale (in questo caso zona I) in relazione all'azione del vento. La profondità di fissaggio dei tasselli è risultata inferiore a quanto previsto dalle raccomandazioni ETAG (cioè di almeno 30 mm all'interno della parete, escludendo l'intonaco). In questo caso i fissaggi eseguiti sono risultati quasi totalmente inutili come se fossero stati pressoché inesistenti. I tasselli sono risultati circa 23 mm più lunghi dello spessore del pannello e non hanno espletato la loro funzione. Tantomeno non è stata eseguita nessuna prova di estrazione. Il risultato è stato quello di un'opera devastata più che dall'azione del vento dalla totale incapacità di operatori improvvisati, senza scrupoli e senza la benché minima capacità professionale.
