TERMOGRAFIA: UN GIUDICE IMPARZIALE

di Saverio Bevilacqua - Soci AITI

Il primo caso esposto riguarda la verifica della messa in opera di un sistema di isolamento esterno a "cappotto" e dei relativi fissaggi. Il secondo caso riguarda la verifica di un intervento di consolidamento mediante fissaggi meccanici NON a vista di lastre in marmo di rivestimento di facciata. Entrambi i casi sono stati oggetto di contenzioso dopo la loro esecuzione per presunte irregolarità esecutive delle opere.

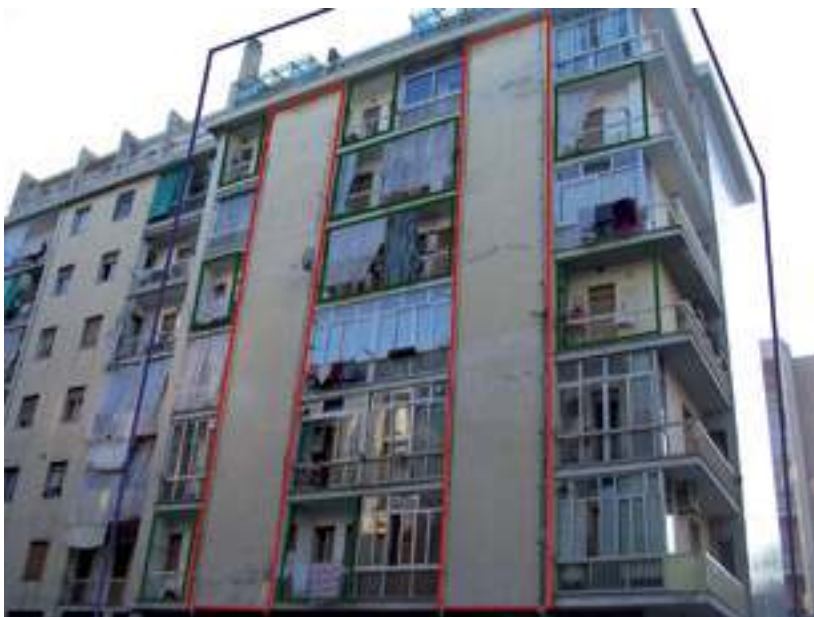
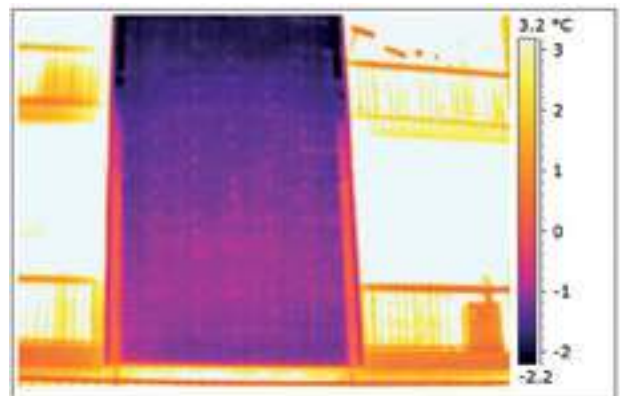
Capotto termico eseguito correttamente; assenza di anomalie termiche riconducibili a difetti di posa; posa regolare dei pannelli; fissaggi in quantità quasi sufficiente.

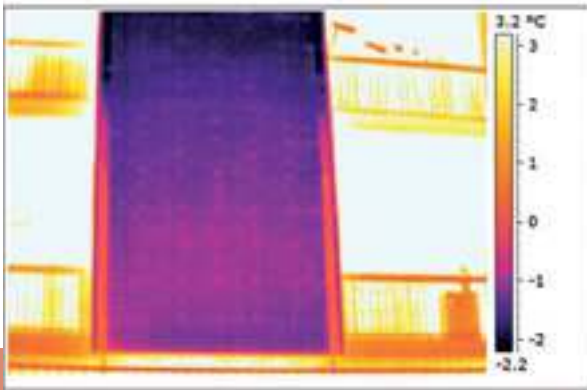
▲ Cappotto termico eseguito correttamente; assenza di anomalie termiche riconducibili a difetti di posa; posa regolare dei pannelli.

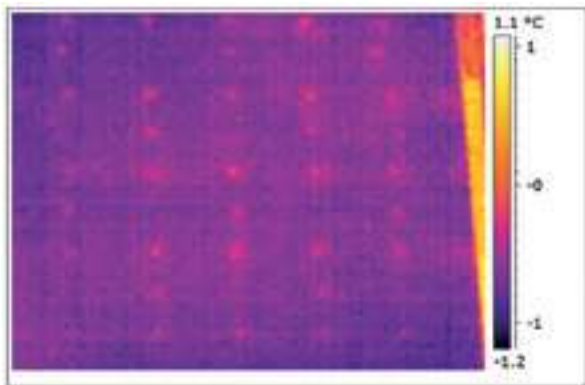
▲ Ripresa IR a distanza ravvicinata; particolare dei fissaggi applicati. Numero di fissaggi limitati sulle fasce laterali.

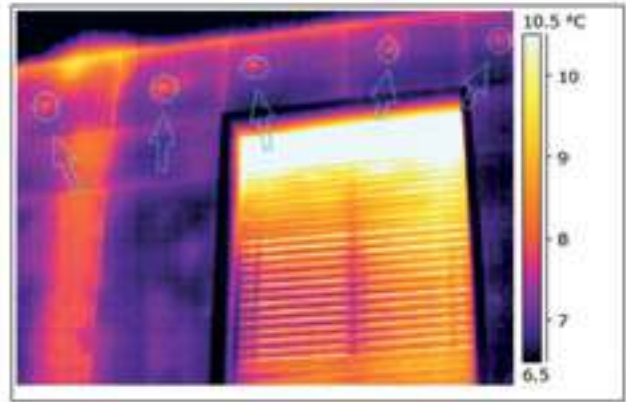
Con la metodologia di analisi termografica è stato possibile eseguire un conteggio complessivo dei punti di fissaggio individuati che è risultato in quantità inferiore di circa il 46 % rispetto a quelli previsti e pagati dal committente. Nel caso in oggetto l'impresa appaltatrice, riconoscendo l'evidenza dei fatti, ha concordato e accettato la proposta di restituzione del 40 % dell'importo delle opere eseguite solo in parte. Una riflessione attenta su questa esperienza tecnica porta alla seguente conclusione. Il caso analizzato dimostra come la carenza di analisi preventiva con idonei strumenti d'indagine possa indurre a scelte tecniche errate per i seguenti motivi:

▲
Fissaggi non a vista delle lastre da rivestimento nei punti indicati rilevati mediante analisi termografica.

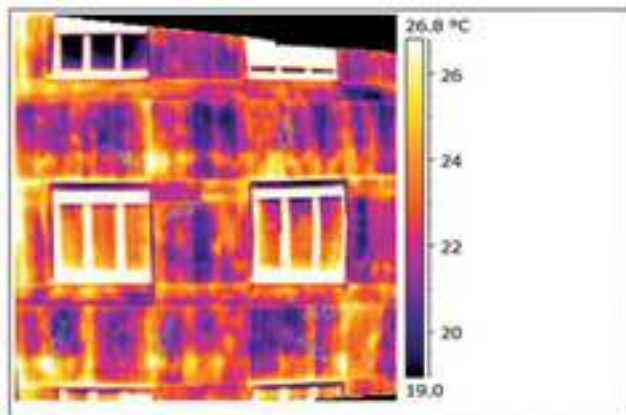
Secondo l'interpretazione dei termogrammi (anche se in parte soggettiva) la situazione generale relativa ai distacchi è stata valuta-

ta complessivamente buona, eccetto qualche situazione localizzata in punti ben individuati della facciata, tra l'altro segnalate e riportate anche nella rappresentazione grafica dei prospetti oggetto di analisi.

▲
Anomalie termiche che individuano possibili de coesioni delle lastre nelle aree del rivestimento indicate.
