... Il “cappotto”? non si fa così

NESSUNA VERIFICA DEL SUPPORTO, L'ISOLANTE SBAGLIATO, DI SPESSORE INSUFFICIENTE E INCOLLATO SOLO PER PUNTI. FISSAGGI INADEGUATI, INSUFFICIENTI E CASUALI. IN QUESTO INTERVENTO È RIASSUNTO TUTTO QUELLO CHE NON SI DEVE FARE PER LA POSA DI UN SISTEMA DI ISOLAMENTO A CAPPOTTO. EPPURE NORME E REGOLE ESISTONO E SONO BEN CHIARE.

Saverio Bevilacqua

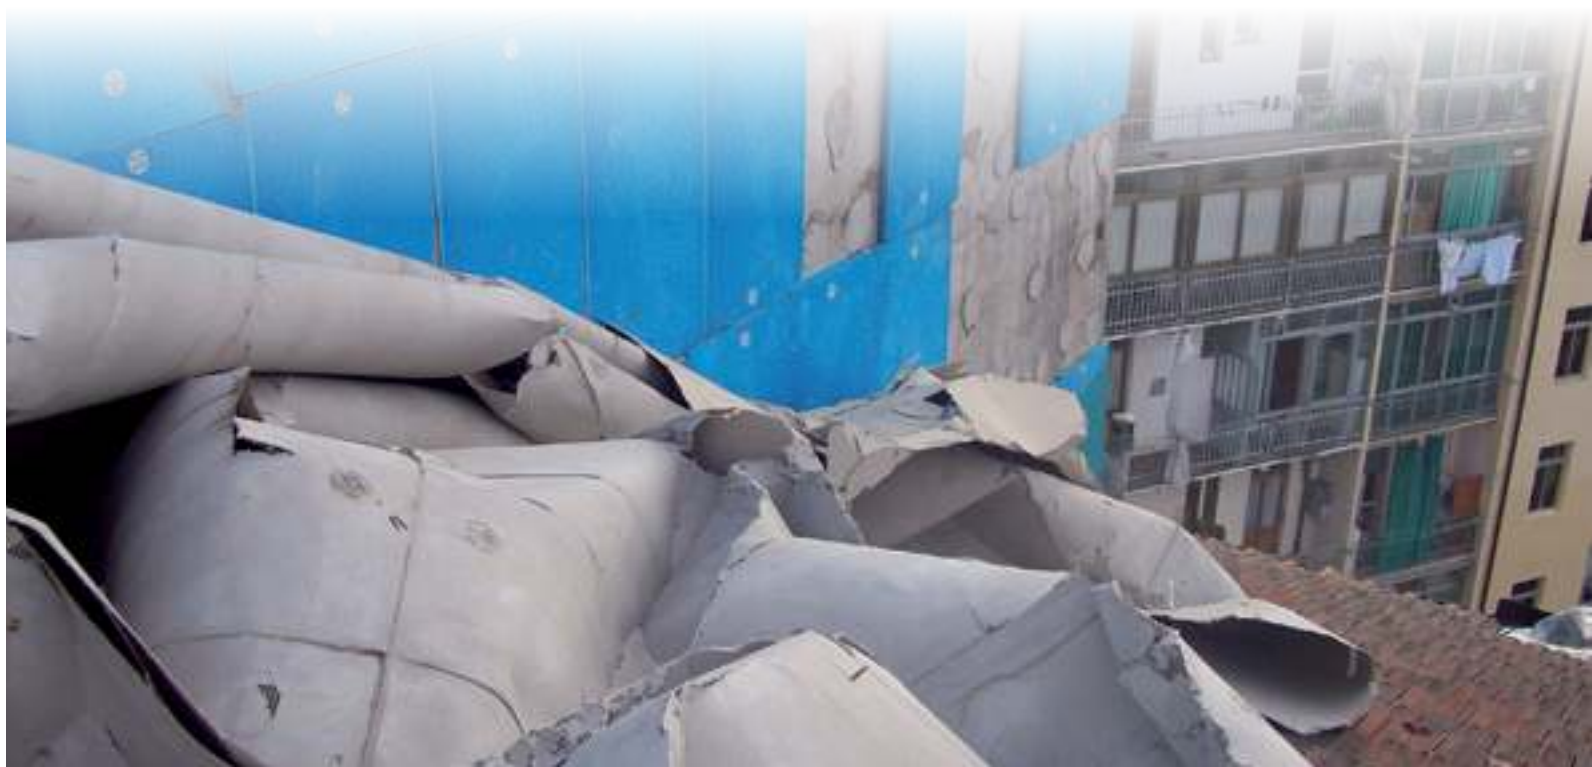
Guardando la scena di quanto accaduto a questo frontespizio, ci si rende conto e si comprende quanto siamo ancora distanti dal progresso della tecnica, dall'innovazione dei prodotti per l'edilizia e dalla cultura dell'efficienza energetica finalizzata al

In secondo luogo non ci si è preoccupati minimamente dello stato di degrado fisico del supporto, di eventuali decoesioni dell'intonaco per poter pensare ad eventuali ripristini, consolidamenti, bonifiche, rettifiche della planarità e quindi di preparazione del supporto. In estrema sintesi si può affermare che l'intervento sia stato per molti aspetti improvvisato. Il risultato è evidente, traducendosi per di più in uno spreco di risorse economiche, con costi aggiuntivi per la totale rimozione e smaltimento dei materiali, classificandosi come un intervento completamente inutile e inefficace.

Non è stata eseguita nessuna verifica e preparazione del supporto. La superficie del frontespizio è risultata non planare, con diverse cavillature, piccole lacune di intonaco. Prima della posa del sistema a "cappotto" è necessario ripristinare la planarità della superficie con adeguati riporti; risarcire crepe e lesioni; ripristinare lacune di intonaco; rimuovere e ripristinare le parti soggette a distacco; spazzolare e/o lavare le superfici; risanare degradi; consolidare il supporto se necessario.
