TERMOGRAFIA: UN GIUDICE IMPARZIALE

di Saverio Bevilacqua - Soci AITI

Il primo caso esposto riguarda la verifica della messa in opera di un sistema di isolamento esterno a "cappotto" e dei relativi fissaggi. Il secondo caso riguarda la verifica di un intervento di consolidamento mediante fissaggi meccanici NON a vista di lastre in marmo di rivestimento di facciata. Entrambi i casi sono stati oggetto di contenzioso dopo la loro esecuzione per presunte irregolarità esecutive delle opere.

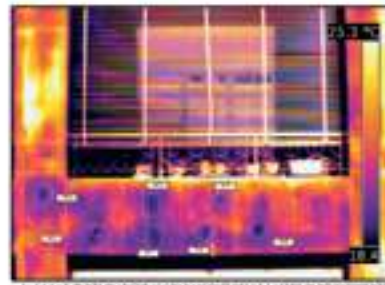
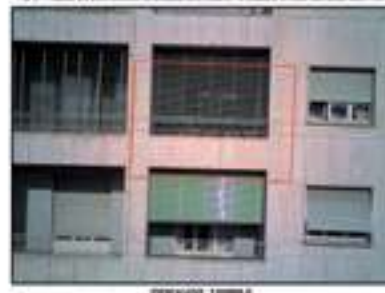
Capotto termico eseguito correttamente; assenza di anomalie termiche riconducibili a difetti di posa; posa regolare dei pannelli; fissaggi in quantità quasi sufficiente.

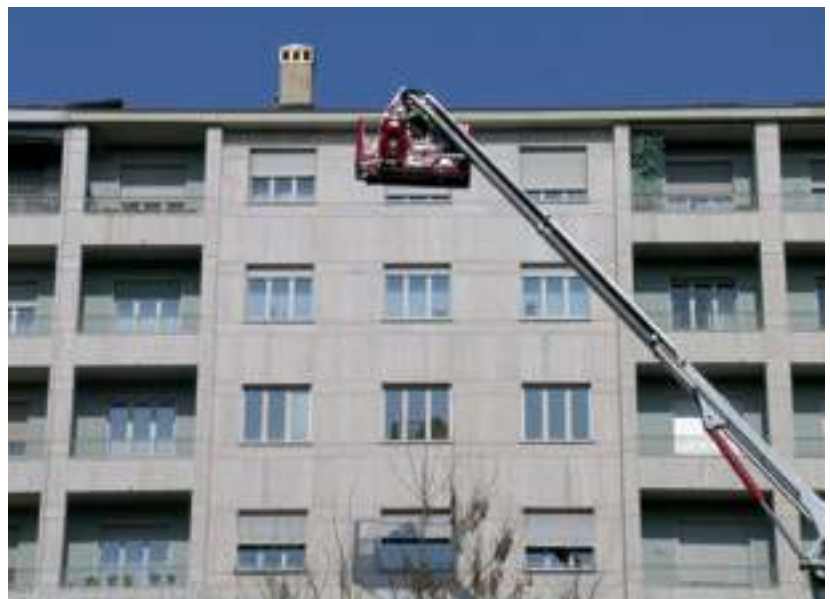
Verifica dei fissaggi NON a vista per il consolidamento delle lastre in marmo di rivestimento della facciata di un condominio multipiano in Torino.

- L'idea di eseguire un consolidamento piuttosto esteso e non mirato su tutta la facciata si è tradotta anche in uno spreco di risorse economiche per il committente, diversamente evitabile.
- Un eccessivo numero di fissaggi ha determinato un elevato rischio di tensioni localizzate sulle lastre di rivestimento dovute alle vibrazioni pneumatiche nella fase di perforazione e nella fase di serraggio delle viti, con possibili danni fisici per effetto di microlesioni procurate. A dimostrazione di ciò, le linee di frattura delle due lastre staccate e cadute dal supporto sono avvenute proprio in corrispondenza dei fissaggi.
- Questa stessa tecnica di consolidamento è discutibile nei suoi vari aspetti tecnici
